3. Le réseau cyclable existant

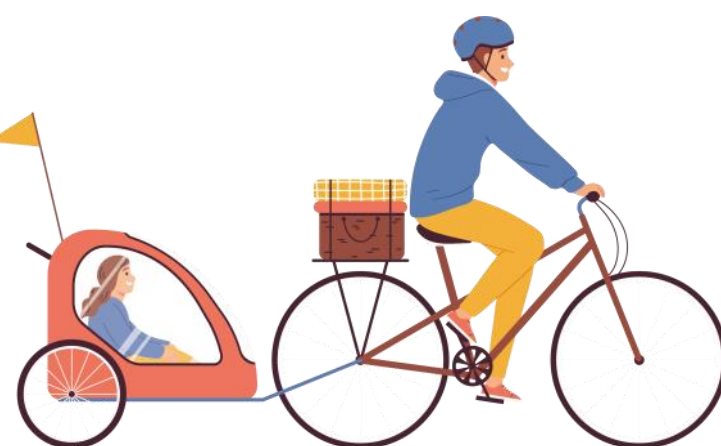
Le réseau cyclable actuel est discontinu et inefficace, car déployé par portion sans cohérence globale.

En 2021, un inventaire exhaustif des aménagements cyclables sur les espaces ouverts à la circulation publique a été réalisé par Nantes Métropole sur son territoire. Il a été ainsi dénombré plus de **21 km d'aménagements cyclables** (sur les 140 km de voirie du territoire), tous types confondus : pistes et bandes cyclables, voies vertes, doubles sens cyclables...

Ce réseau cyclable est actuellement concentré dans 3 zones principales : Couëron centre, Chabossière et Hauts-de-Couëron.

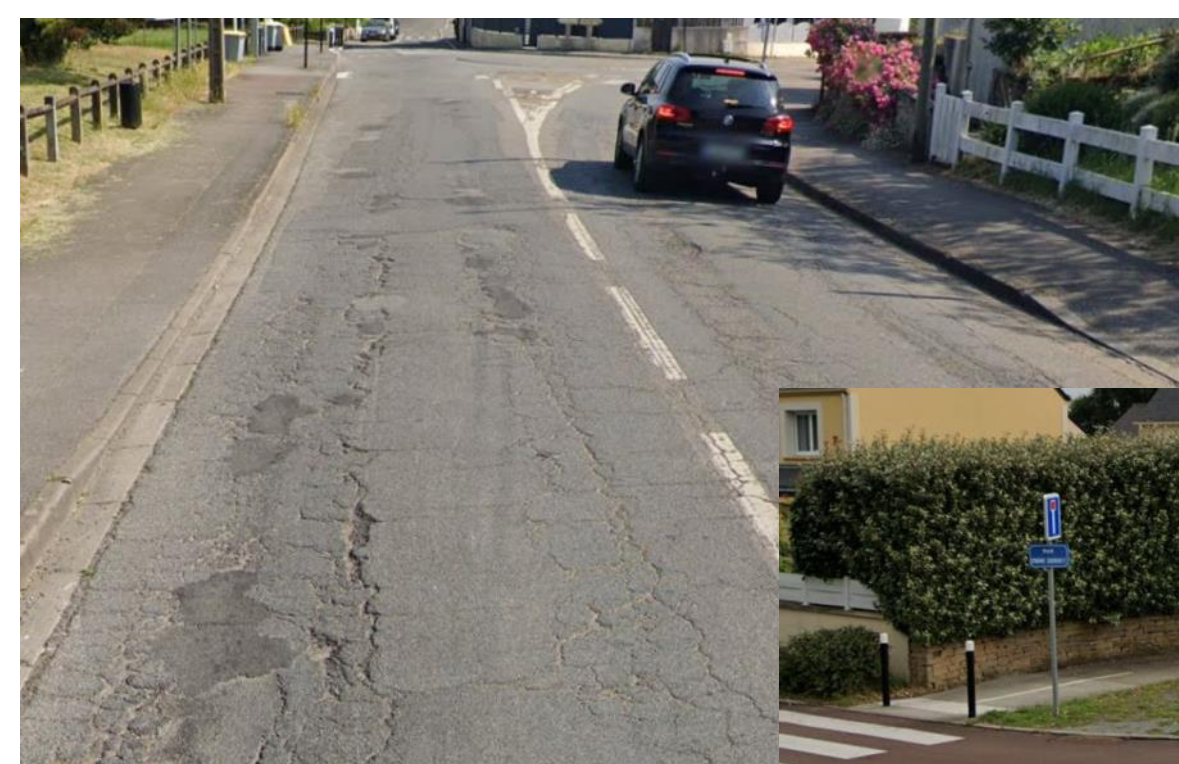
Rue Alexandre Oliver

Sur les aménagements existants, les choix techniques ne sont pas toujours efficaces et la disparité sur un même linéaire en rend sa lecture parfois difficile comme sur le boulevard de l'Europe.

L'état des routes, parfois dégradé, renforce également la dangerosité de la pratique cyclable.
